Metody zvyšování životnosti a spolehlivosti mostových jeřábů

**Methods for Increasing the Operating Life and Reliability
of Overhead Cranes**

Ostrava 2016

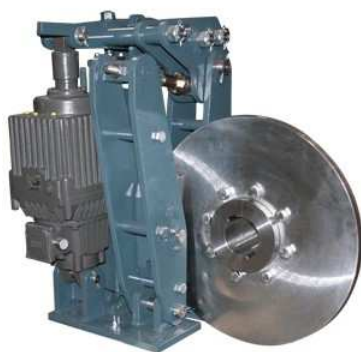
Obr. 1 Kotoučová brzda [8]

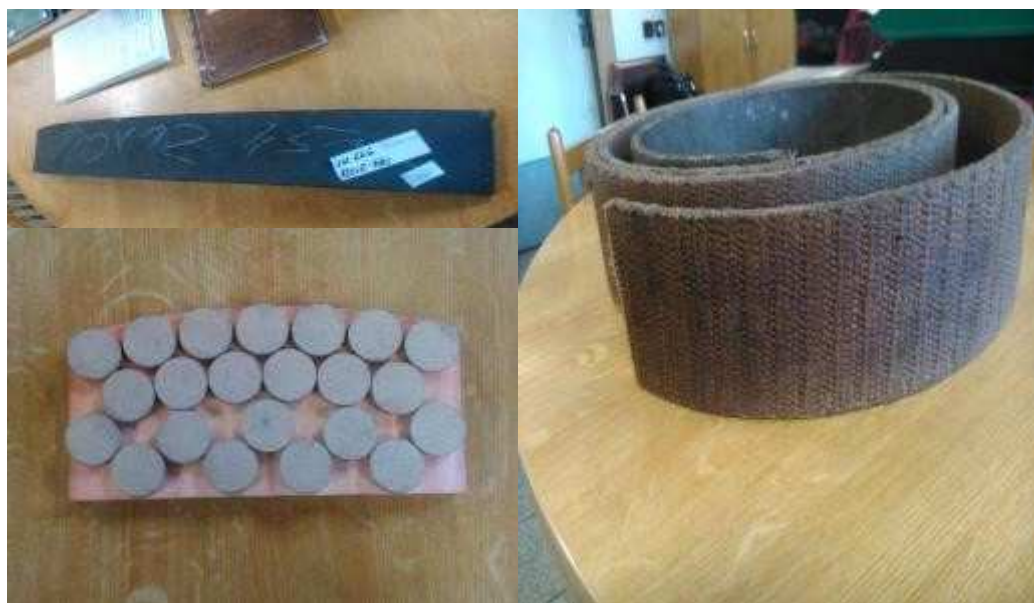
Obložení se dělá v různém provedení:

- tkané,
- v pásech,
- segmenty,
- brzdové destičky.

Obr. 2 Brzdové obložení [10]

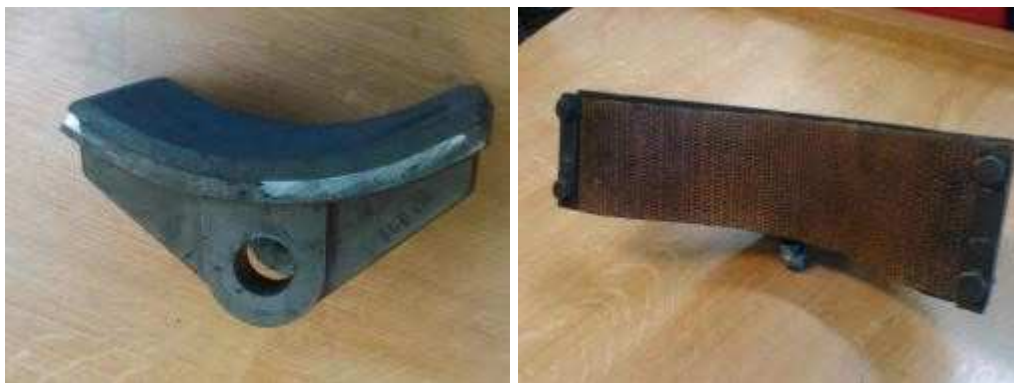
Uchycení brzdového obložení na brzdovou čelist se provádí:

- nýtováním,
- lepením,
- vložením brzdných segmentu,
- přišroubováním pomoci příložek.

Obr. 3 Obložení lepené a přišroubované [10]

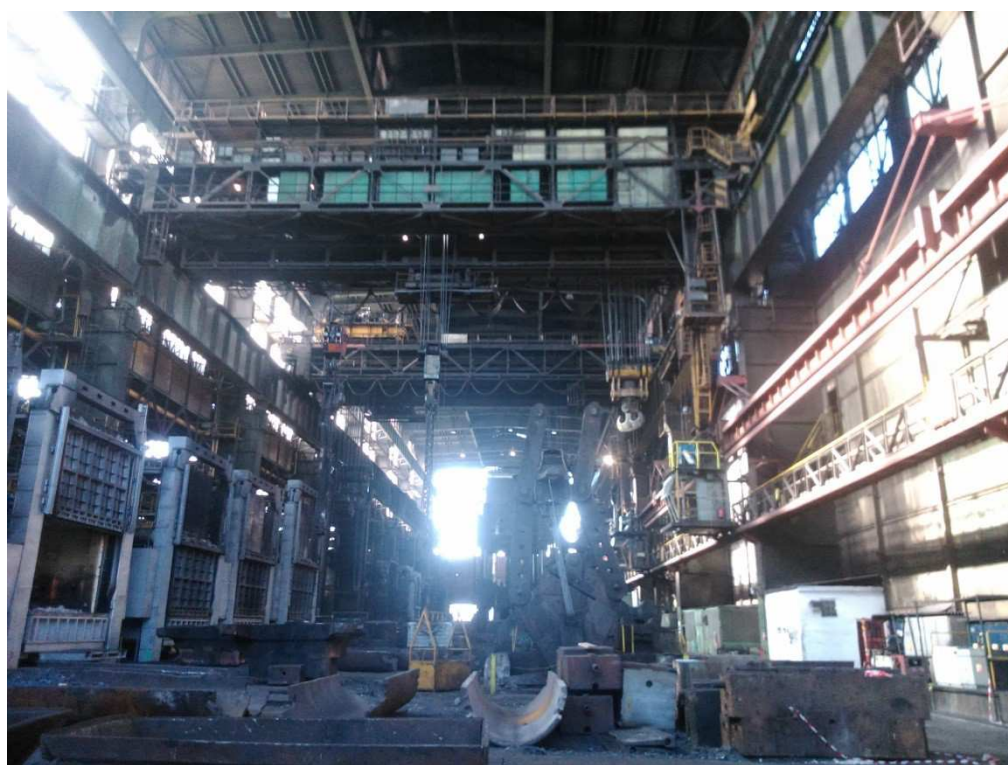
Obr. 5 Kovací jeřáb 330t [10]

- Pojezd jeřábu,
- hlavní kovací kočka 330t,
- pomocná odklízecí kočka 100t,
- pomocná kovací kočka 100t,
- pomocná kočka 20t,
- kabina jeřábu.

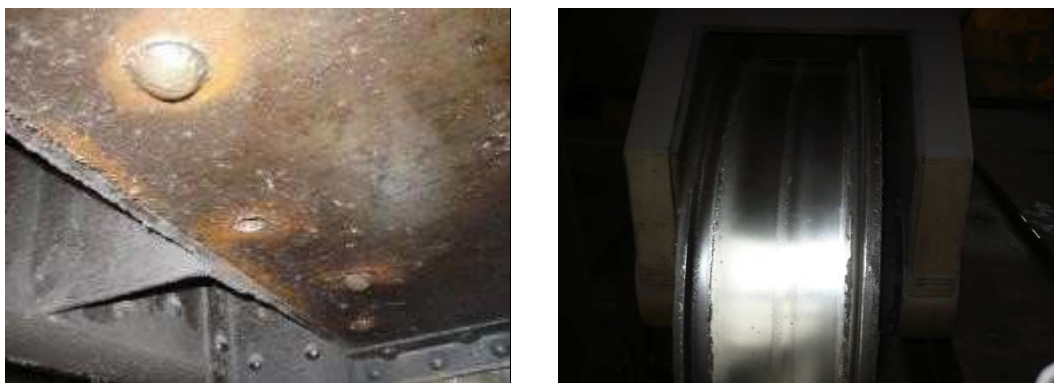
Obr. 16 Chybějící nýt a opotřebované pojezdové kolo [10]

Návrh na odstranění stávajících závad je plánován během generální opravy jeřábu. Zahrnuje výměnu kolejnic jeřábové dráhy a renovaci pojezdových kol a pohonu, výměnu volných nebo chybějících nýtových a šroubových spojů. Dále je rozpracován zlepšovací návrh ve spolupráci s firmou KOMA na aplikaci mazacího systému pro mazání nákolků při pohybu jeřábu. Tohle provedení mazání má snížit opotřebení pojezdových kol a zabránit nesprávné aplikaci tuhého maziva na jeřábovou dráhu. Je to jedna z možností jak zvýšit životnost jeřábů a snížit opotřebení nákolků. Podobná metoda je již používána u kolejové dopravy.

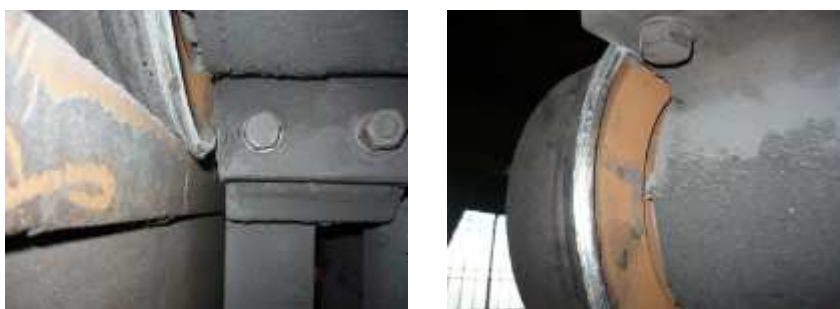
Obr. 17 Opotřebované pojezdové kola [10]

Navrhují výrobu nového rámu pro odstranění častých poruch na pojezdovém ústrojí jeřábové kočky, které je zapříčiněné zdeformovaným rámem. A následné přestrojení ze stávajícího rámu na nový rám s ohledem na opotřebení strojních součástí navrhuji výměnu pojezdových kol a všech kluzných ložisek, renovací zdvihového a pojezdového ústrojí.

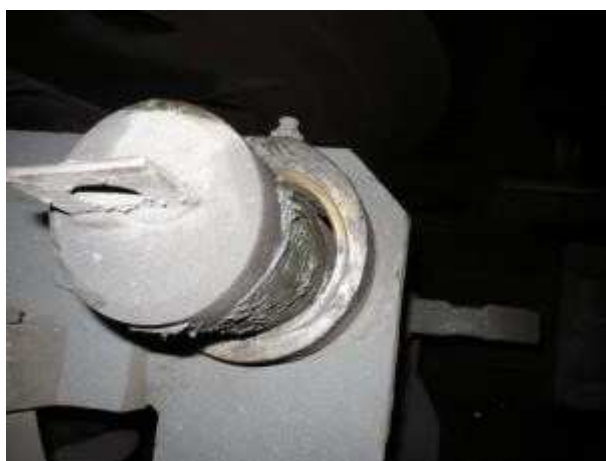
Jeřábova kočka se skládá ze svařovaného nosného rámu, který nemá žádné viditelné deformace ani trhliny. Hlavní zdvih při rozjezdu a zastavení vykazuje zvýšený hluk. Ten způsobuje opotřebovaná Oldhamová spojka, která propojuje převodové skříně. Další opotřebovanou částí svým stářím a provozováním je horní odpružená kladnice. Kde je viditelné opotřebování kluzného uložení pružného rámu a poškození evolutní pružiny. Při rozjezdu jeřábové kočky má celý rám velkou vůli, což je zapříčiněno opotřebovanými nákolky a zvětšenou radiální, axiální vůlí pojezdových kol. Kluzná ložiska nejsou pravidelně mazaná. Jeřábová kladnice má opotřebované kluzné uložení lanových kladek, které je viditelné při uvolnění lana.

Obr. 18 Opotřebované kluzné uložení odpružené kladnice [10]

Pro odstranění závad navrhuji renovaci pružného rámu horní kladnice, výměnu evolutních pružin a vodících tyčí (čepů). Výměnu kluzných ložisek lanových role, renovaci pojezdových kol a výměnu Oldhamové spojky viz příloha [A].

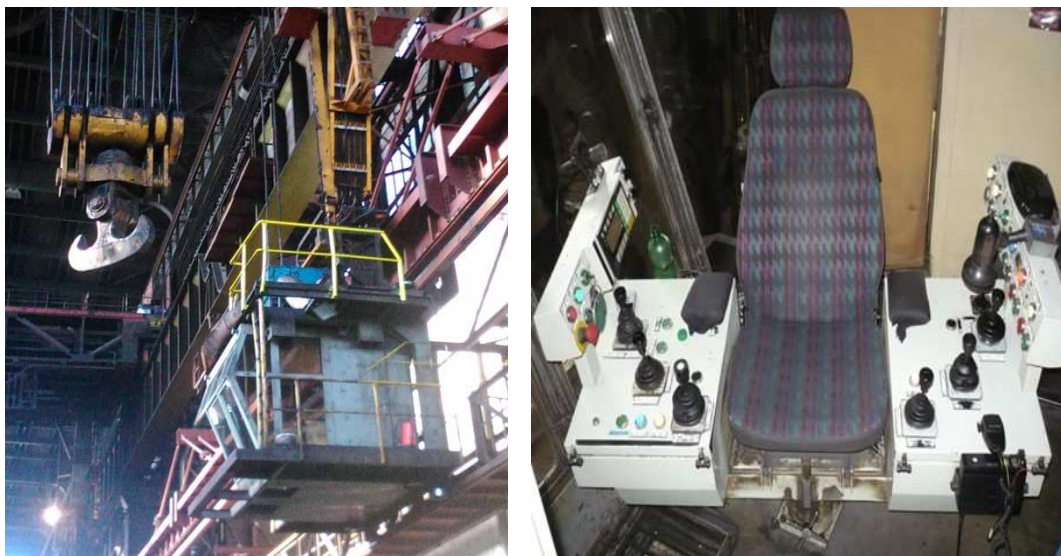
Svařovaný rám kabiny jeřábu je uchycen na dvou samostatných pohyblivých podvozcích pojíždějících po samostatné dráze. Kabina je propojena s jeřábem pomocí tříkloubového pantografu. Pohon ani propojení kabiny s jeřábem nevykazují žádné viditelné vady. Ovládací prvky jeřábu jsou bez zjevných závad.

obr. 19 Jeřábová kabina [10]

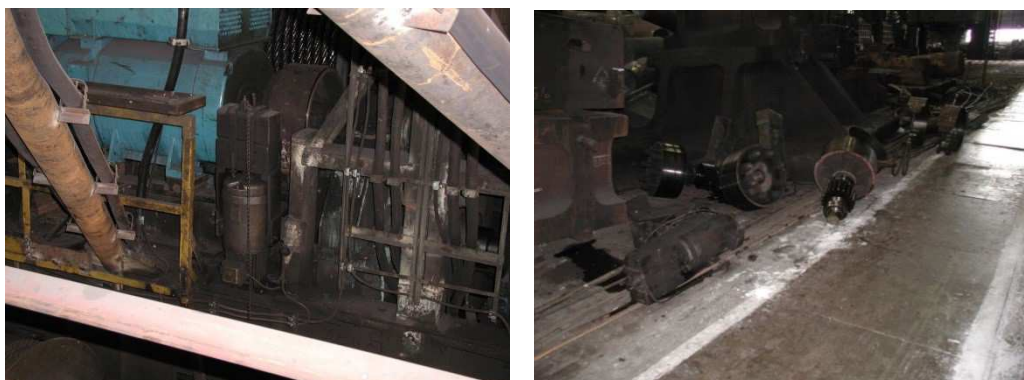
Obr. 24 Demontáž pásové brzdy [10]

- odstavení jeřábu,
- ustavení kladnice kočky 330t do stojanu na podlaze haly,
- uvolnění lan,
- zajištění lanových bubnů,
- rozčepování spojky posunutím motorů,
- demontáž pásové brzdy,
- demontáž horní předlohy převodové skříně,

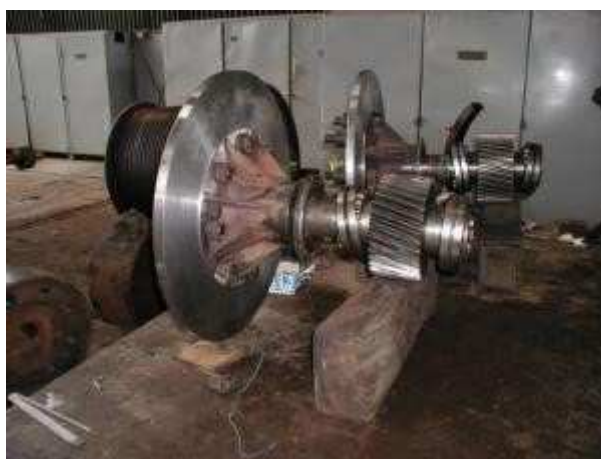
Obr. 25 Horní předloha převodové skříně [10]

- demontáž stávajícího brzdového kotouče,
- výměna ložisek a gufer,
- montáž nového brzdového kotouče,
- vyvážení brzdového kotouče přeregulováním brzdných ploch,

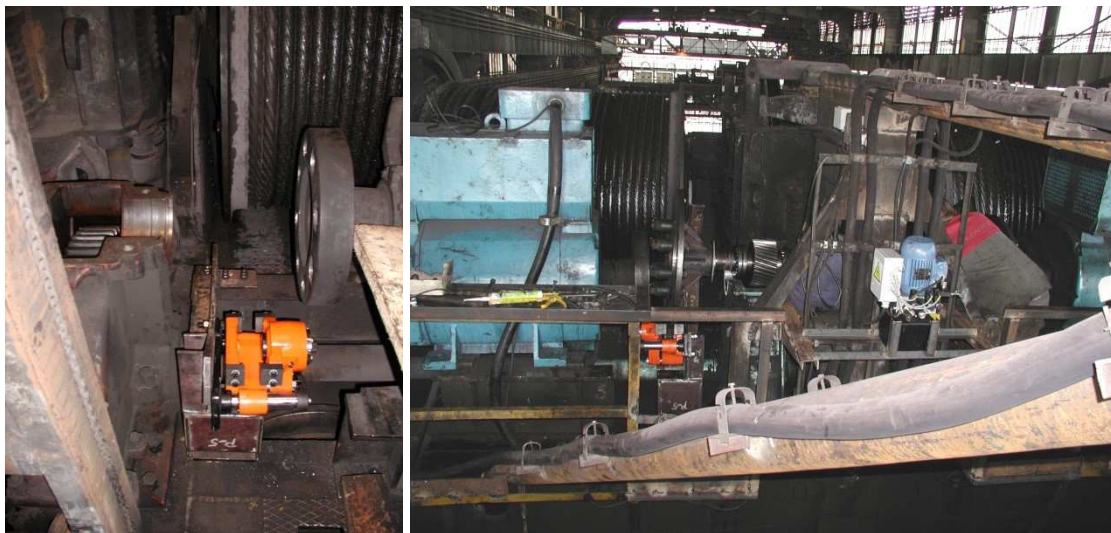
Obr. 26 Montáž kotoučové brzdy a horní předlohy [10]

- montáž stojanů kotoučové brzdy,
- montáž brzdového třmenu,
- montáž horní předlohy do převodové skříně,
- montáž hydraulického systému brzdy,
- montáž a ustavení motoru,
- seřízení hydraulické jednotky a brzdy.

Při funkční zkoušce docházelo k prudkému zastavení brzdového kotouče, kdy nedocházelo k dostatečnému proklouznutí mezi brzdovým obložením. Další problém se ukázal při samotném spuštění, kdy elektromotory začaly vytvářet točivý moment a brzdňý systém reagoval opožděně s uvolněním brzdového kotouče. Vzniklé problémy jsme odstranili přidáním hydraulické řídicí jednotky a seřízením brzdňého systému. Z toho bylo zřejmé, že jedna hydraulická řídicí jednotka pro dvě kotoučové brzdy je nedostačující. Odstraněním stávajících závad byly splněny stanovené podmínky provozovatelem.

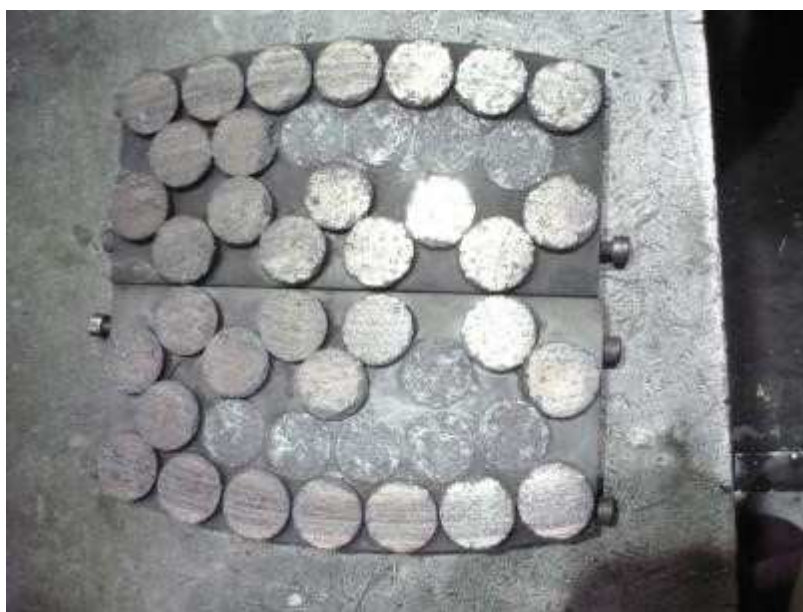
Obr. 27 Poškozené obložení [10]

Vedoucí NS 774 p. Baránek mě pověřil o řešení problematiky častých poruch na zdvihovém ústrojí. Problematika se týká brzdového obložení, které při nedostatečném přesmyknutí brzdového kotouče v sevřených brzdových čelistí přenáší velké rázy na zdvihové ústrojí. Kdy dochází častému poškození samotného obložení a nebezpečí ukroucení hřídele převodové skříně. Tato změna dodavatele měla za cíl snížit rázy, ale musí být dodrženy kritéria stanovené výrobcem brzdy. Z tohoto důvodu byl proveden srovnávací test. Srovnávací test brzdového obložení dvou různých dodavatelů jsem provedl pod dozorem vedoucího údržby p. Baránka, výměnu brzdového obložení a seřízení brzdové systému provedli pracovníci údržby za dohledu jeřábového technika.
